Auditorías de seguridad en concesiones viales

Geovanni Infante Malagón

Auditorías de seguridad en concesiones viales,
Autopista Atlacomulco – Maravatío

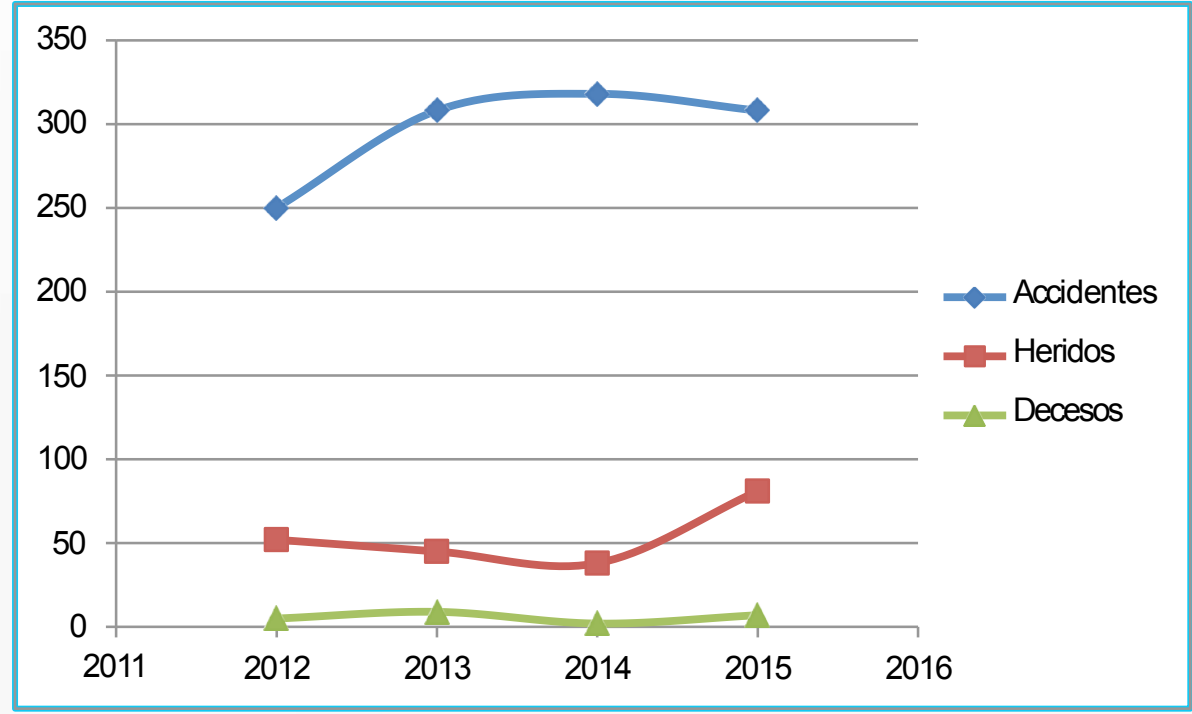
Accidentes constantes desde el 2013

Heridos y decesos aumento significativo entre el año 2014 y 2015, aumento del 53% y 71%

lo cual representan que **no se han atacado los factores que influyen en la gravedad de los accidentes como la velocidad**

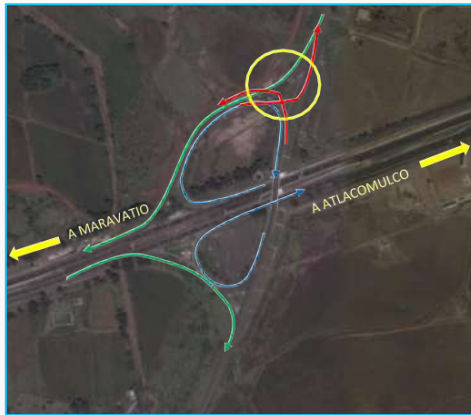
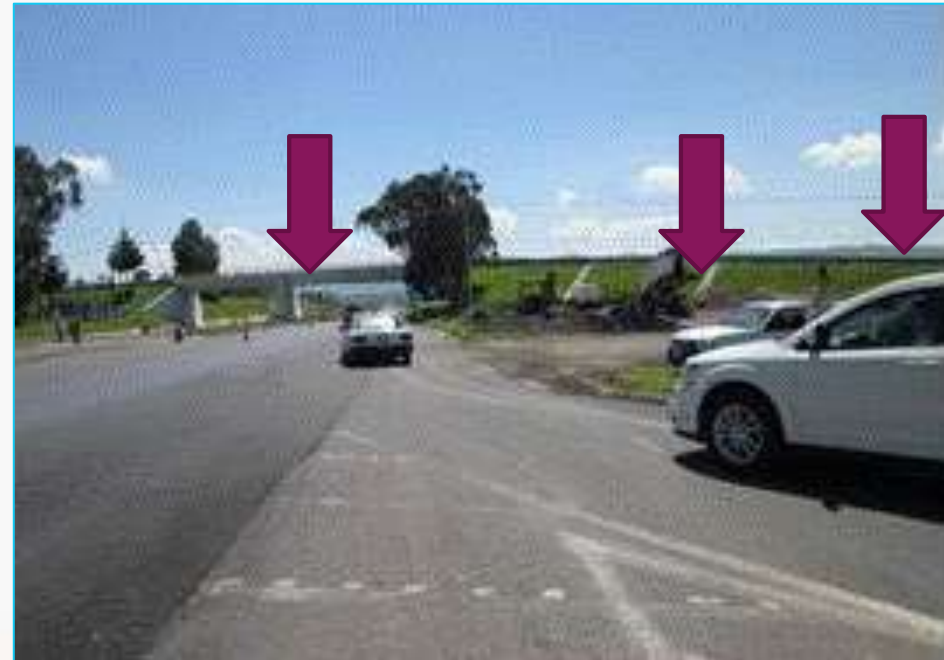
Intersección Contepec

- No se cuenta con zonas delimitadas para realizar maniobras de incorporación y desincorporación.
- 2 movimientos izquierdos que no cuentan con la infraestructura para realizarse

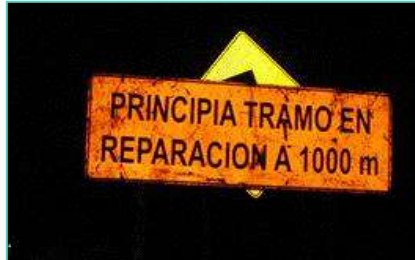
Señalamiento temporal de obra deteriorado

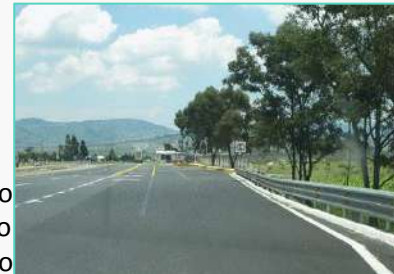
Falta señalamiento de estacionamiento permitido

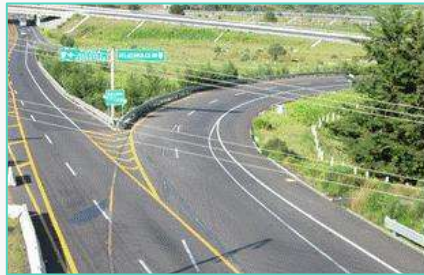
Falta señalamiento Delineador de curva

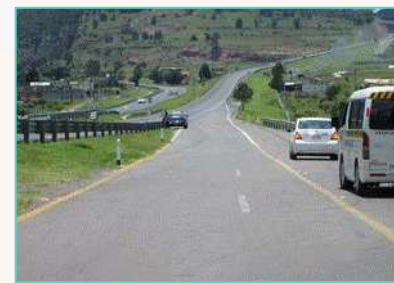
Falta de señal "Ceda el paso" y velocidad

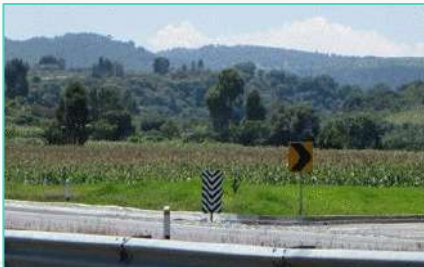
Señalamiento que no cumple las especificaciones de norma

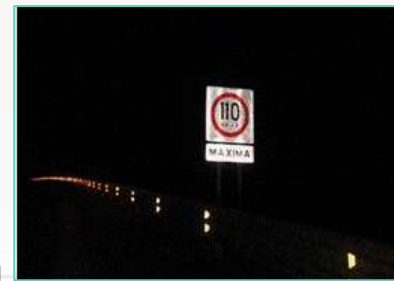
Señalamiento sucio disminuye la reflectividad

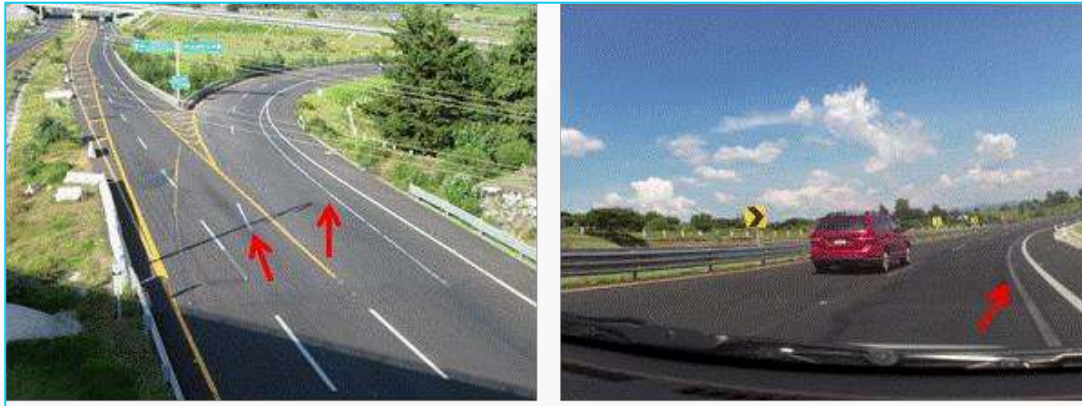
Doble línea, generando confusión y rutas alternas que invaden el carril.

Flechas que no cumplen con las especificaciones de la norma.

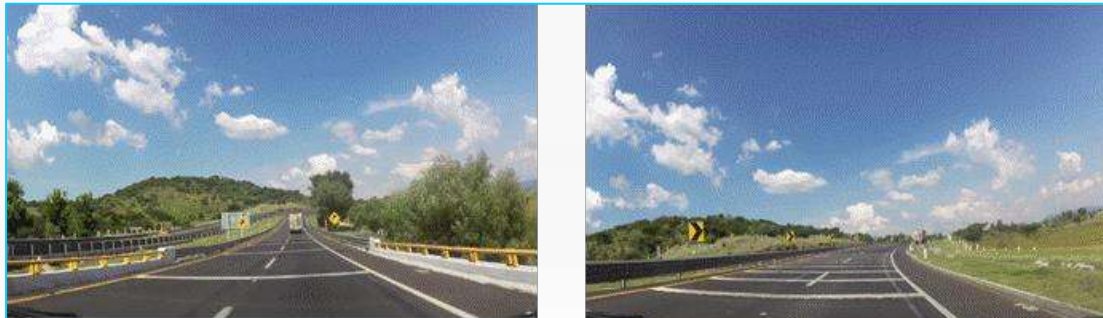
Falta de mantenimiento en rayas canalizadoras.

Rayas desgastadas principalmente en las casetas de cobro

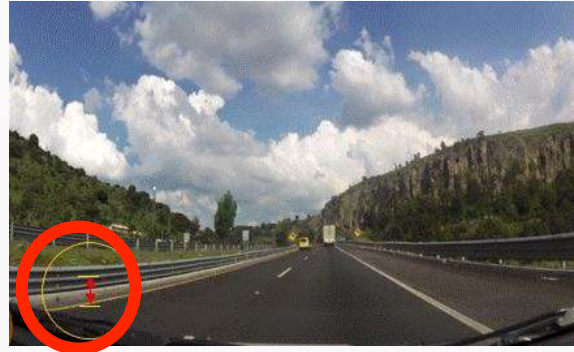
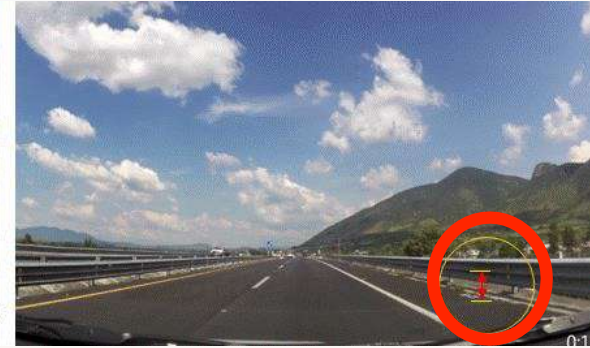
La altura de la defensa no cumple lo establecido en norma (55 cm al centro de la defensa)

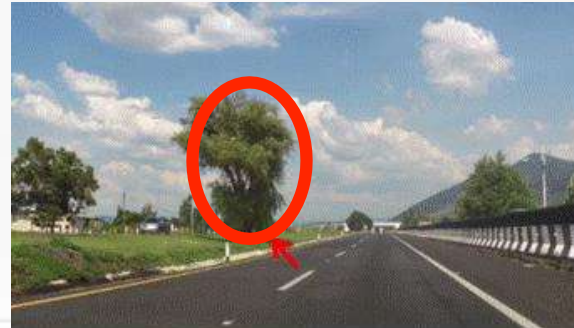
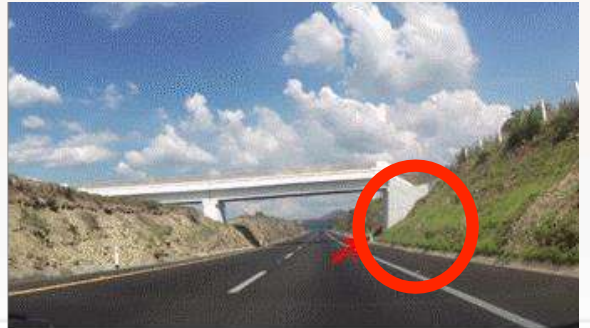
Inexistencia de defensa en tramos importantes

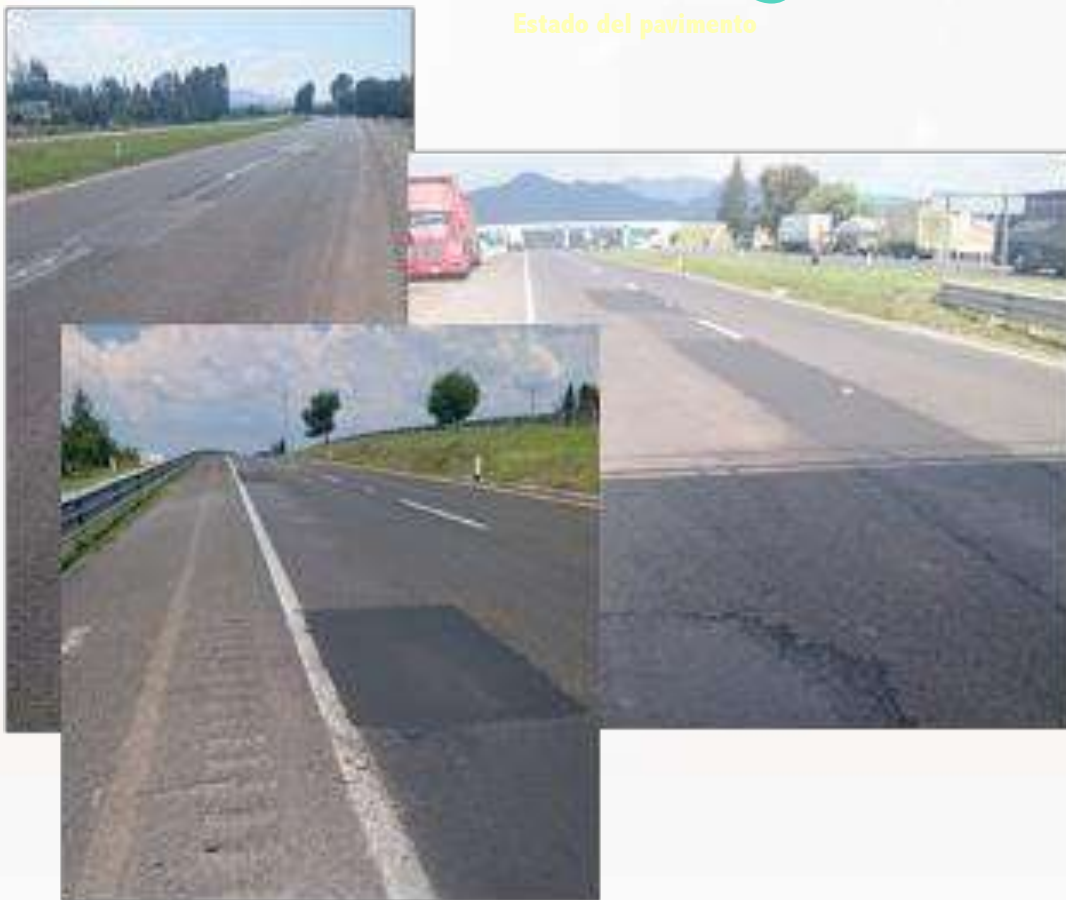
Estado del pavimento

Existencia de Baches

Juntas de pavimento

Parqueo de grietas

Cambios bruscos por mantenimiento de
pavimento
