Auditorías de seguridad en concesiones viales

Geovanni Infante Malagón

Auditorías de seguridad en concesiones viales,
Autopista Atlacomulco – Maravatío

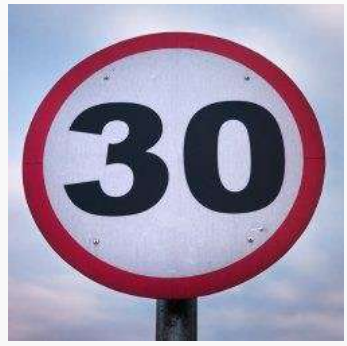
Accidentes constantes desde el 2013

Heridos y decesos aumento significativo entre el año 2014 y 2015, aumento del 53% y 71%

lo cual representan que **no se han atacado los factores que influyen en la gravedad de los accidentes como la velocidad**
